ՇԻԿԱՅՈՂԻ Ս. ՍՏԵՓԱՆՈՍ ՆԱԽԱՎԿԱ ԵԿԵՂԵՑՈՒ ՊԵՂՈՒՄՆԵՐԻ ԱՐԴՅՈՒՆՔՆԵՐԸ*

THE EXCAVATIONS RESULTS OF THE CHURCH OF ST. STEPANOS OF SHIKAHOGH

Շիկահողի Ս. Ստեփանոս Նախավկա եկեղեցու պեղումների արդյունքները

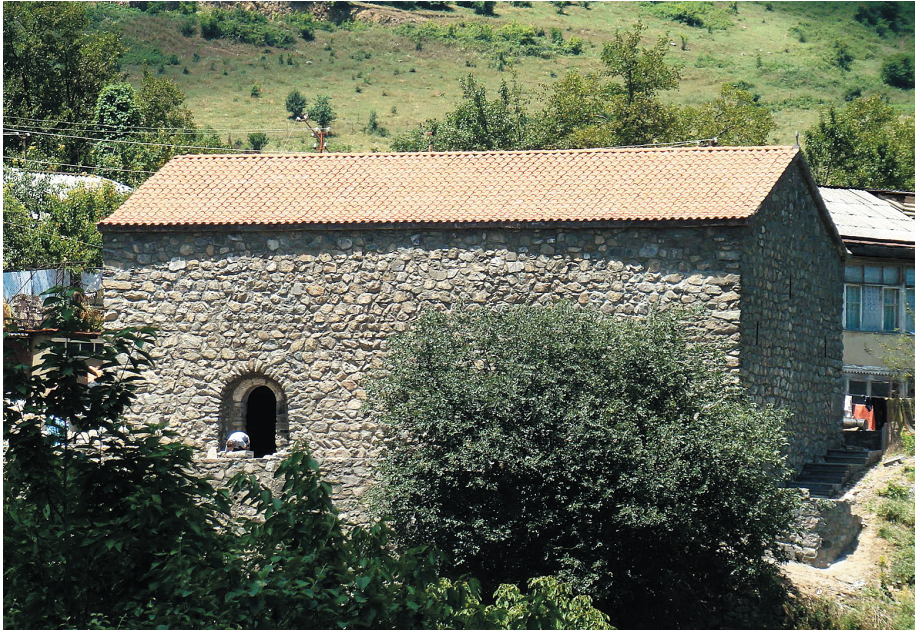
Նկ. 1. Ս. Ստեփանոս Նախավկա եկեղեցու ընդհանուր տեսքը (Լուսանկարի հեղինակ Ս. Նալբանդյան)

Եկեղեցին բարձունքի վրա կառուցված լինելու շնորհիվ իշխող դիրք է գրավում մյուս բոլոր կառույցների նկատմամբ և տեսանելի է գրեթե բոլոր կողմերից: Եկեղեցուց հարավ պահպանվել է փոքր գերեզմանաբակ: Ցավոք, եկեղեցին չունի շինարարական արձանագրություն, որտեղ նշված կլինեք կառուցման թվականը, սակայն ճարտարապետական առանձնահատկությունների հիման վրա կարելի է թվագրել 17-րդ դդ.: Ամբողջությամբ շարված է ճեղքված գետաքարերով և կրաշաղախով: Թաղածածկ սրահի հորինվածքով միանավ կառույց է: Այս տիպը, ճարտարապետական լուծումները և քարատեսակը բնորոշ են ուշմիջնադարյան Սյունիքի եկեղեցական ճարտարապետությանը, երբ այունեցիները, օգտվելով համեմատաբար խաղաղ իրավիճակից, սկսեցին մոխրի միջից վեր հանել հոգևոր կյանքը ու գրեթե բոլոր գյուղերում կառուցվեցին եկեղեցիներ՝ գլխավորապես բազիլիկատի կառույցներ: Պատերն ունեն խոշոր ճեղքվածքներ: Իր ամբողջ երկայնքով ճեղքվածք ունի նաև եկեղեցու թաղը: Այդ երևույթը բնորոշ է նմանատիպ եկեղեցիներին, երբ որմնամույթերով ամուր կանգնած պատերը ծանրությունից ճկվում են դեպի դուրս՝ ճեղքվածք առաջացնելով տանիքին: Միակ մուտքը բացվում է հարավային ճակատի մեջ: Ունի հինգ պատուհան, որոնցից երեքը բացվում են արևելյան ճակատին, մեկը՝ հարավային և մեկը՝ արևմտյան ճակատներին: Պատուհանները նեքուստ անհամեմատ ավելի լայն են, քան արտաքուստ: Եկեղեցին ունի ընդարձակ թաղակապ սրահ, որի թաղը հենված է մեկ զույգ որմնամույթերից սկսվող կամարի վրա: Որմնամույթերը կամարածն թռիչքներով կապված են նաև արևմտյան պատին և ավանդատներին: Խորանի երկու կողմերում փոքր մուտքերով ավանդատներն են: Ավանդատների առաստաղները բավականին ցածր են և չի բացառվում, որ դրանց վերևում լինեն դատարկ տարածություններ, որոնք ճարտարապետական տեսանկյունից կարևոր են ոչ միայն պատերին թեթևություն հաղորդելու առումով, այլև հաճախ օգտագործվել են որպես գաղտնարաններ կամ թաքստոցներ: Պայտածն խորանն ունի 90 սմ բարձրությամբ բեմ, որի վրա տեղադրված է վեմքարը: Խորանի պատին առկա են 5 կամարածն որմնախորշեր: Հյուսիսային պատին է որմնափոր մկրտարանը: Այն նույնպես ունի կամարածն

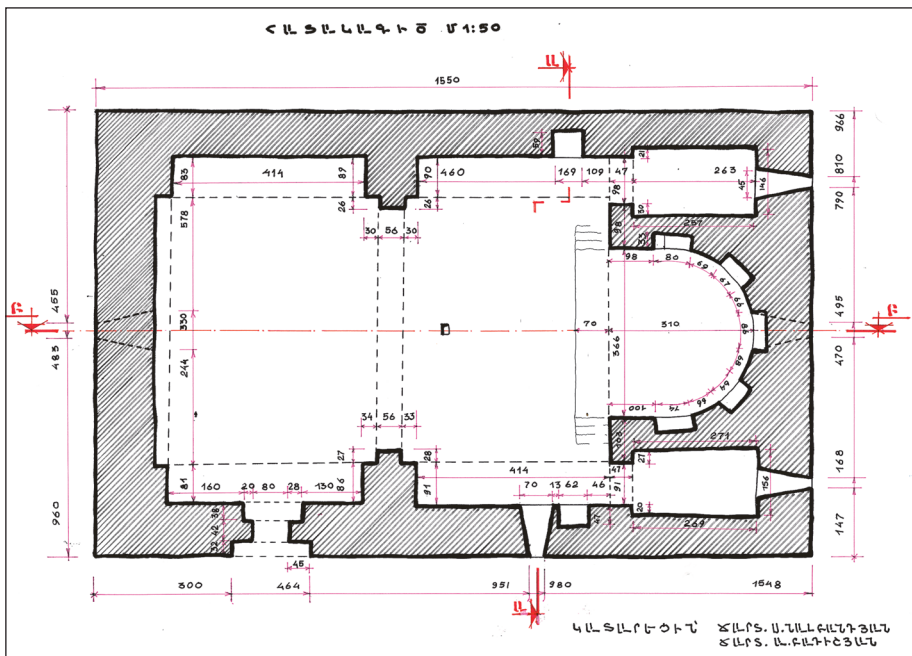
Նկ. 2. Եկեղեցու հարակազիծը (Ս. Նալբանդյան, Ա. Բաղիշյան)
Գծանկարի հեղինակ՝ Ս. Նալբանդյան, Ա. Բաղիշյան

վերնամաս: Մկրտարանն ունի քառախորան եկեղեցու հատակագիծ հիշեցնող ավազանափոս: Մկրտարանի դիմաց՝ հարավային պատին, կա ևս մի նմանատիպ որմնախորշ: Եկեղեցու ներսում ողջ հատակը ծածկված էր հողի 5–20 սմ շերտով, սակայն տեղ-տեղ երևում են հատակ հիշեցնող քարեր: Մրահում կատարված աշխատանքների արդյունքում, ի վերջո ամբողջությամբ բացվեց գլաքարե հատակը, որը պահպանվել է գրեթե ամբողջական: Խորանը և ավանդատները նույնպես ունեն այդպիսի հատակ:

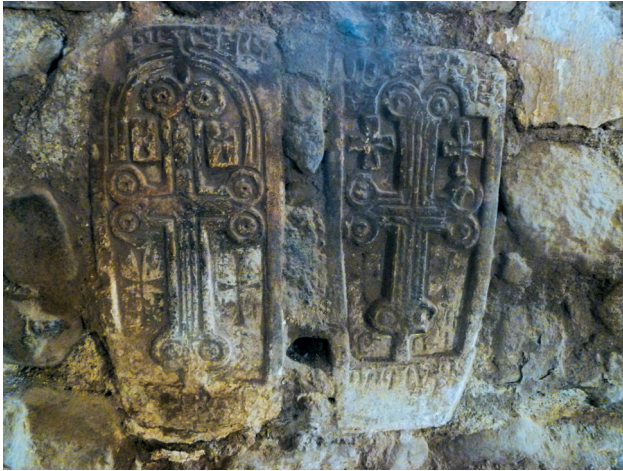
Նկ. 3. Բենուտէջին ագուցված զոյգ խաչքարերը (Լուսանկարի հեղինակ՝ Ս. Նալբանդյան)

Հարթաքանդակված քարեր եկեղեցու ներսում չափազանց քիչ են՝ համաժամանակյա այլ եկեղեցիների համեմատ: Առանձնանում են խորանի բեմառեջքին ագուցված երկու նույնատիպ և նույնաչափ խաչքարերը: Դրանցից ճախակողմյանն ունի 60 սմ բարձրություն և 24–26 սմ լայնք: Դրա ավագ խաչի թևերն ավարտվում են գույգ ակնագնդերով: Խաչաթևերի կազմած չորս անկյուններում պատկերված են սեպաձև թևերով պարզ խաչեր: Խաչի տակ քանդակված է խաչաքարձ ձողը: Հորինվածքի վերին և ստորին հատվածներում առկա է արձանագրություն: Մյուս խաչքարի ավագ խաչն իր ձևով կրկնում է նախորդին: Ստորին թևի երկու կողմերում սեպաձև թևերով մեկական պարզ խաչ է պատկերված, իսկ վերին թևի երկու կողմերում վերադիր խաչաքանդակներ են: Խաչքարն ունի 60 սմ բարձրություն և 20–25 սմ լայնություն: Սա նույնպես ունի արձանագրություն: Երկու խաչքարերի արձանագրություններն էլ դժվարընթեռնելի են, սակայն դրանցից մեկի վրա հստակ ընթերցվում է թվագրությունը. «ՌԿԴ» (1615):

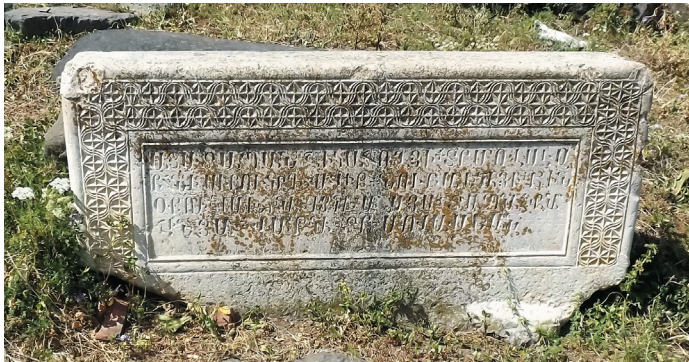
Նկ. 4. Մելիք - Նուբարյանցի տապանաքարը (Լուսանկարի հեղինակ՝ Ս. Նալբանդյան)

1) Ուղղանկյուն-գուգահեռանիստ տապանաքարը տարածքի ամենից ակնառու հուշակոթողն է՝ ոչ միայն իր աչքի ընկնող սպիտակ գույնի, այլև քարի հղկվածության ու գեղարվեստորեն բարձրարժեք զարդաքանդակների նուրբ մշակման շնորհիվ: Այն նշանավոր Մելիք-Նուրարյանց տոհմի ներկայացուցիչներից մեկի գերեզմանաքարն է: Գտնվում է եկեղեցու հարավային պատից 2 մ հեռավորության վրա: Ունի 124 սմ երկարություն, 64 սմ բարձրություն և 23 սմ լայնություն: Քարի հարավային նիստին քառատող արձանագրությունն է, որն առնված է քարը աջ, վերին ու ձախ կողմերից եզերող զարդագոտու մեջ: Տապանաքարի հյուսիսային նիստին՝ կամարածև փորվածքի կենտրոնում, պատկերված է պարզ խաչ: Արևելյան կողերեսին երեք ուղղահայաց շարքով պատկերված վեցաթև ծաղիկներ են, իսկ արևմտյան կողերեսին բուրվառի պատկեր է: Տապանաքարի գագաթային մակերեսին պատկերված է գավազան՝ գնդածև բռնակով: Արձանագրությունը հետևյալն է.

«ԱՅՍ Է ՏԱՊԱՆ ՇԻԿԱՀՈՂՑԻ Տ[Է]Ր ՄՈՎՍԷՍ
 Ք[Լ]ԱՀ[Լ]ԱՅ[Լ]ԱՅԻ ՄԻՐՈՒՆԱ[Զ]ԱՐԴ՝² ՄԷԼԻՔ ՆՈՒԲԱՐԵԱՆՑԻ 13ԻՆ
 ՕՔ[ՈՍՏ]ՈՍԻ ՎԱԽՃԱՆԻ 18(7 ?)1 ԱՄԻ ԱՅՍ ՏԱՊԱՆԷՔԱՐՆ
 ՇԻՆԵՑԱԻ ՎԱՐԹԱՆ Տ[Է]Ր ՄՈՎՍԷՍԵԱՆ»:

Մովսես քահանայի հիշատակը հավերժացնող այս արձանագրությունը փաստացի գրավոր աղբյուր է ոչ միայն Շիկահող գյուղի մասին, այլև՝ Մելիք-Նուրարյանց նշանավոր տոհմի: Արձանագրության մեջ նշված տարեթիվը պետական ցուցակում ֆիքսված է, որպես 1841, իսկ վկայագրի մեջ՝ 1971 (տապանաքարի վկայագիրը կազմվել է 1996թ)³: Ուշագրավ է, որ նշվում է տապանաքարը պատրաստող վարպետի անունը՝ Վարթան Տեր-Մովսեսեան: Բացառիկ է, որ տապանը արձանագրության մեջ կոչվում է տապանէքար-տապանաքար ձևով:

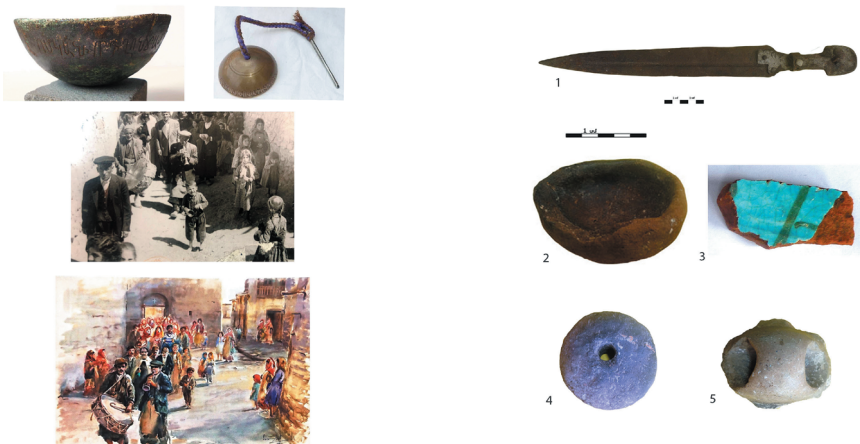
Աղ. 1. Պեղումներից հայտնաբերված արձանագիր «Զանգը», լավ պահպանված մեկ այլ նմուշ և դրա կիրառության արտացոլումը լուսանկարի և գեղանկարի միջոցով: (Եկարները տրամադրել է Ա. Տեր-Վյուրեղյանը)

Եզակի հայտնագործություն կատարվեց եկեղեցու հարավային ավանդատան պեղումների ժամանակ. այստեղ նախ գտնվեց ազնվացեղ եղջերուի եղջյուրից մոտ 18 սմ երկարությամբ, սակայն կոտրված գործիք, որի մի եզրում հարթ կտրված և հղկված է, իսկ մյուս՝ սուր եզրին նկատելի է օգտագործման հետևանքով առաջացած մաշվածությունը: Նույն ավանդատան արևելյան եզրի մոտ, ընդամենը 6 սմ խորությունից հայտնաբերվեց բրոնզից թասանման առարկա՝ միատող արձանագրությամբ՝ ՈՍԿԱՆԻ ՈՐԴԻ ՂՈՆՃԱՅ (ըստ Աճառյանի այս իգական անունը գործածվել է 15–18-րդ դդ. և ծագել է պարսկերեն «կոկոն» բառից, Աճառյան 1942, 145): Այն եկեղեցական նվագարան է, ինչպիսիք գործածական են եղել հատկապես Նոր Ջուղայում և դրա շրջակայքում: Ջուղայում այն պարզապես կոչում են «Ջանգ» և օգտագործում տնօրինեքների և հարսանիքների ժամանակ: Ինչպես հին լուսանկարներում և գեղանկարներում է երևում այն սովորաբար եղել է թափոթի առջևով գնացող երեխայի ձեռքում և կարելի է ասել, որ դրանք օգտագործվել են ժողովրդին կոչ անելու, հաղորդելու թափոթի ժամանելու լուրը: Այս նվագարաններն ունեցել են նաև ձող, որոնք կարճ պարանի միջոցով ամրացել են նվագարանի կենտրոնի անցքին ու նվագարանին հարվածելիս զրնգուն ձայն արձակել⁶: Մեր գտած նմուշն ունի ճեղք, բերանի բացվածքը՝ 9 սմ, 4 սմ բարձրություն:
